アクアクリアの設置記録 (温泉 No.4-1)

<アクアクリアの温泉水処理>

1.設置場所：台北市の天泉大樓温泉

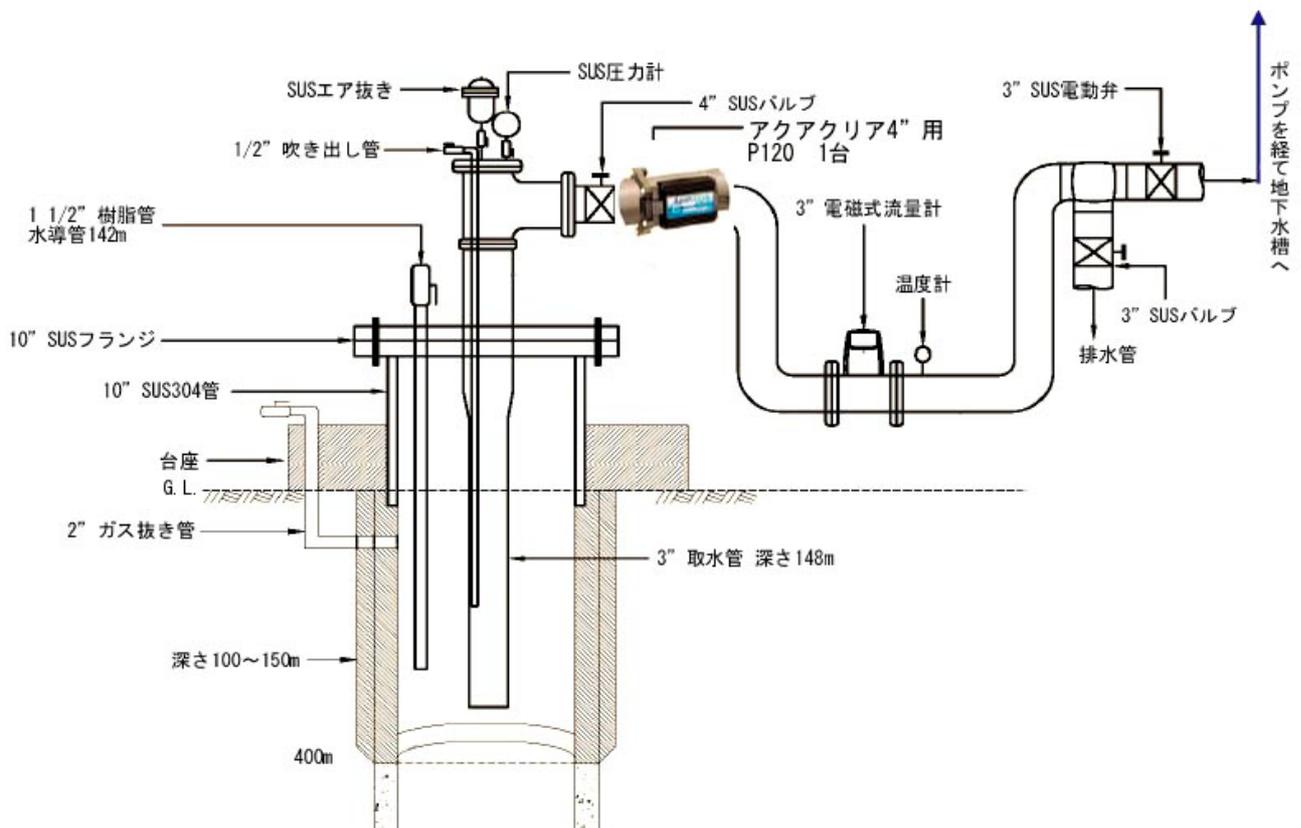
写真[A]

台湾の台北市の北部には温泉地帯があります。この地域での建物等の建設は厳しく制限されております。ここの建物の住居には温泉を楽しむため「写真 A」の図面のように地下 1,300m より温泉水を汲み上げて各戸に引き込んでいます。ここでは、アクアクリア型式 P-120(4" 用)は SUS304 の管の地上に出た所に設置されております。

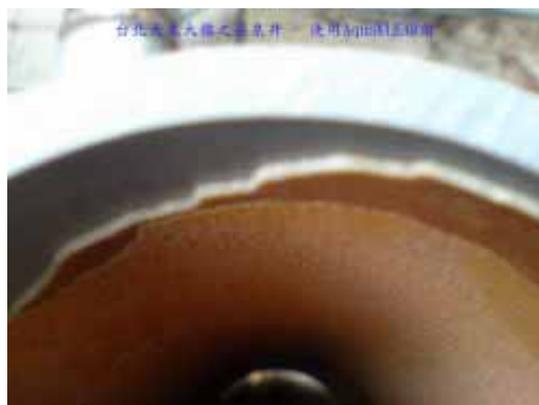
写真[B]

(注)この水質は酸消費量(pH4.8)が 2270mg/ と異常に多く含まれているので激しいカルシウム系のスケール付着のする水質です。

温泉管は「写真 B」に示す様に硬いスケールで詰まりが発生する事が良くあります。

この地区のビルは居住用として新築されたものでした。完成より 1.5 ヶ月後には温泉のポンプは運転できなくなりました。ビル管理者が調査したところ、ポンプのインペラーと配管の中に厚さ 2mm のスケールが付着している事に気がしました。そこでハイドロパス社のセールスチームが対策のため呼ばれました。

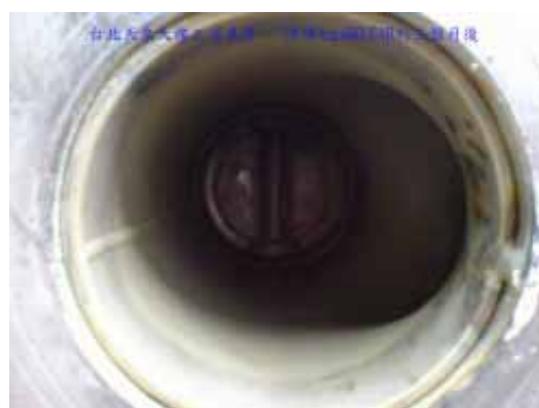
写真[D]

アクアクリアの設置後はポンプのトラブルもなくなりましたが、約 4 ヶ月後には効果確認のため管内を開放検査しました。「写真 D」その結果、管内には軟質で、手で取れるほどのスケールが厚さ 0.2mm(皮膜)程度付いており、以前の厚いスケールは見られなかった。従って酸洗浄は不要であった。

注：付着した 0.1mm 程度のものは通常は防食皮膜として有用であり、その後は成長しないものであります。これは物理方式の水処理法の特長であります。
