POLAR NEWS (38) ホテルの給湯赤水対策

設置場所：某ホテル(京都市内) [築後 3 年]
 設置日：平成 13 年 7 月中旬
 ポーラー型式：PI-25F (3 点セット)
 設置方式：給湯循環水系に一部バイパス方式にて設置
 設置図：

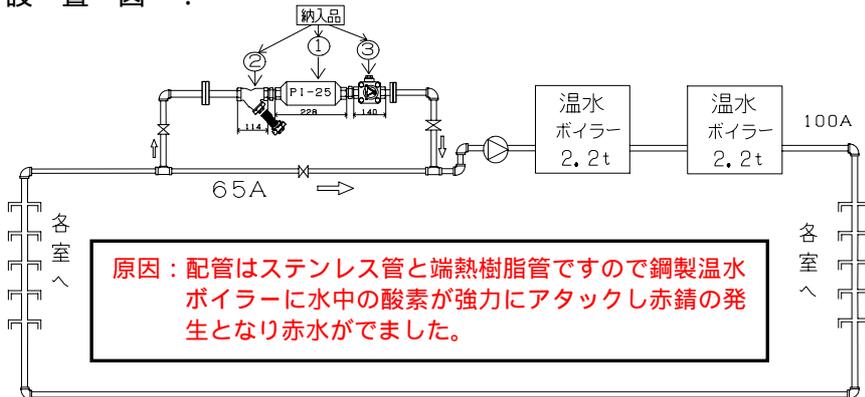
- ① ポーラー本体 (PI-25F) (25A)
- ② 磁気ストレーナー (25A)
- ③ 流量計 (25A)

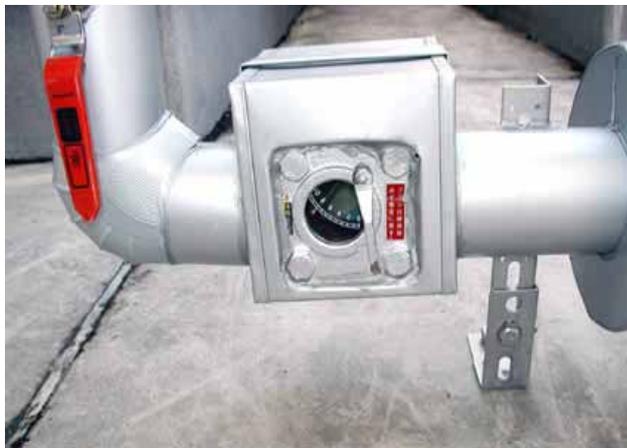
流量計にて処理水量 60L/min 確認

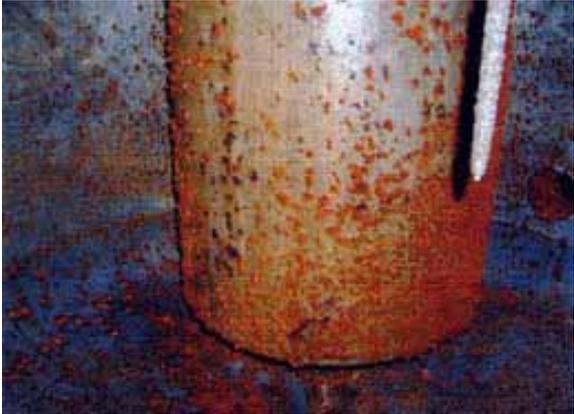
<p>処理前はこの様に赤錆は缶内に多く発生しています。これではボイラーの腐食の進行を早めます。</p>

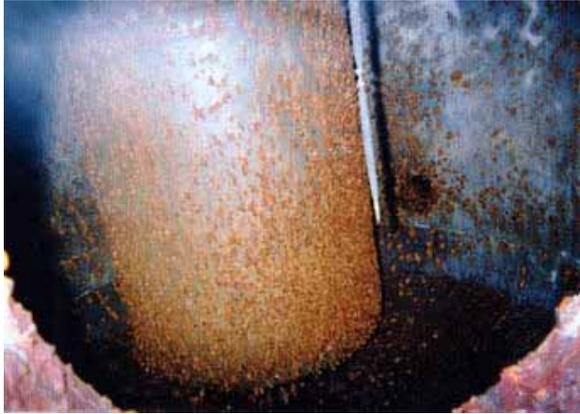
<p>ポラー処理は前回洗浄後 7 ヶ月に設置されました。設置以前の腐食の進行があるため全体的に点食として発生しておりましたので開缶時はこの様でした。</p>

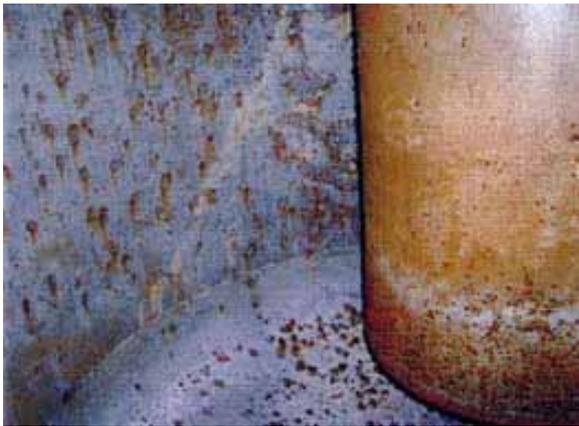
<p><u>缶内の錆落しの洗浄後の様子</u> 一応錆は落ちましたが薄茶の地肌なので再び腐食の進行となります。</p>

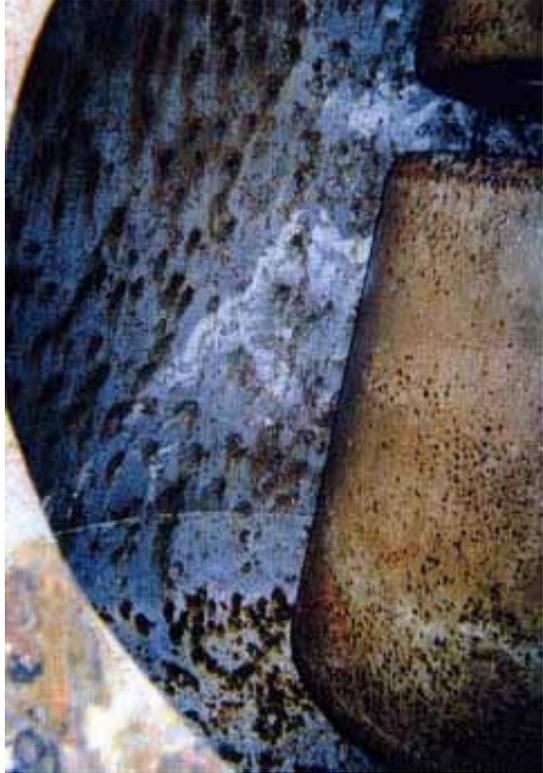
<p>設置後の黒錆(マグネタイト)形成の確認</p>

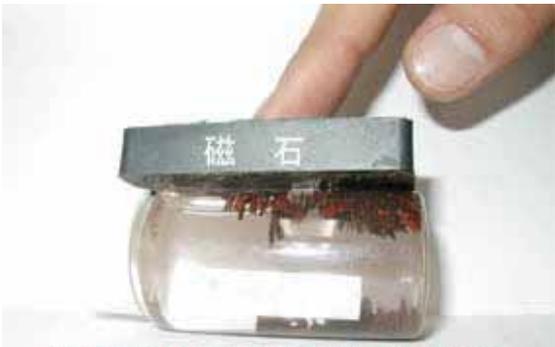
<p>磁石に鋭く吸着したのでマグネタイト(黒錆)と判定します。</p>	<p>缶内をジェット水にて洗浄したあとに現れた黒錆(マグネット)の防食皮膜。缶内の黒錆は鋭く磁石に吸着するので判定出来ました。</p> <p>効果確認： ポラーの強力な磁場処理した水により水中の赤錆がマグネタイト化(黒錆化)して缶内に均一、緻密に吸着して水中の酸素の攻撃を遮断した結果赤錆が止まったものと考えます。</p>
