火力発電所のスチームコンデンサー (冷却水 No.2-6) ＜大型アクアクリアの効果確認＞

2. アクアクリアの火力発電所のスチーム・コンデンサーのスライム保護の研究事例を報告。

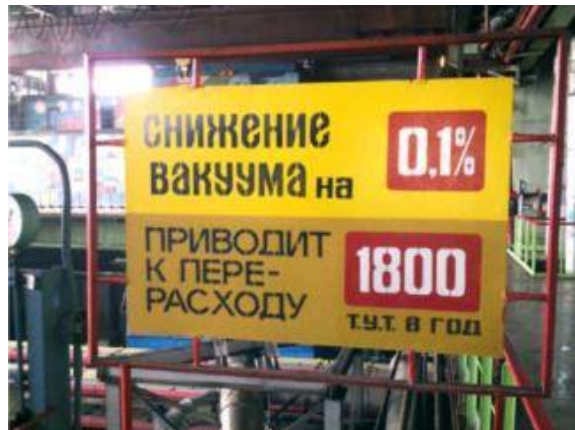
火力発電所のタービンワークショップのプラカード
“0.1%の真空度のロスは1800t以上の石炭の無駄”

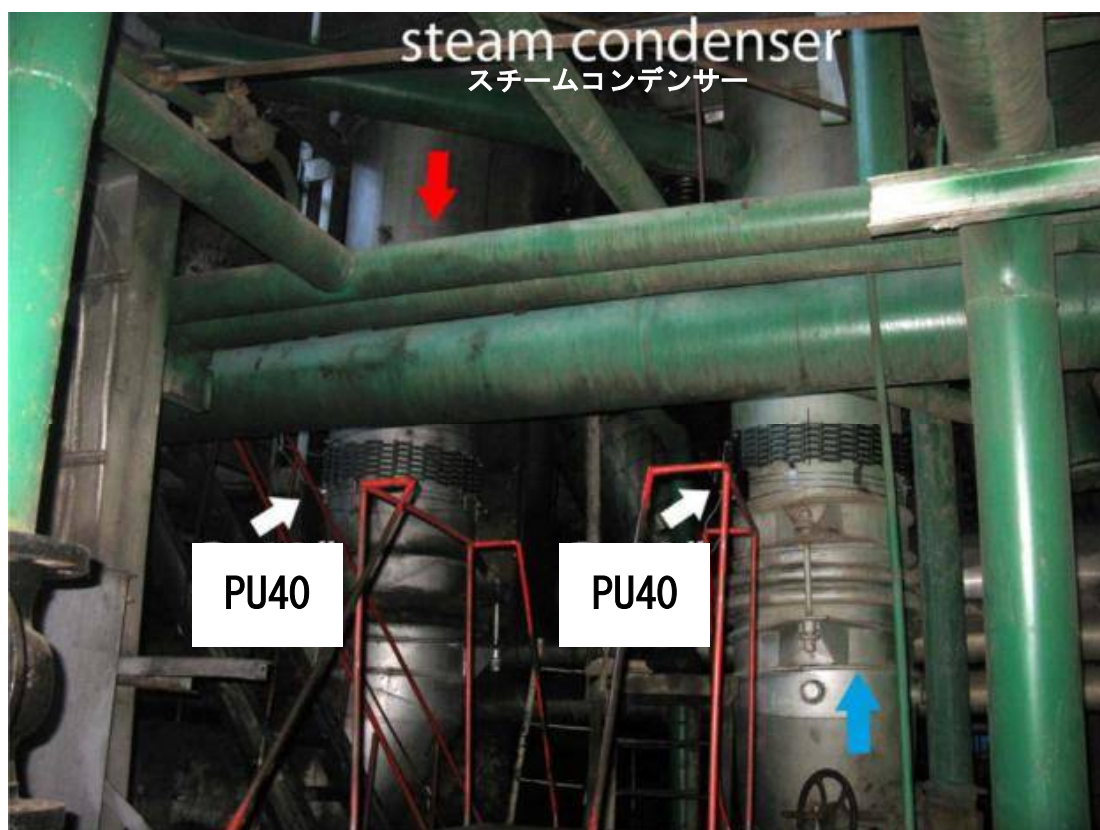
型式 PU40(1000A) を行きと帰りの双方の管上に 2 台設置した。

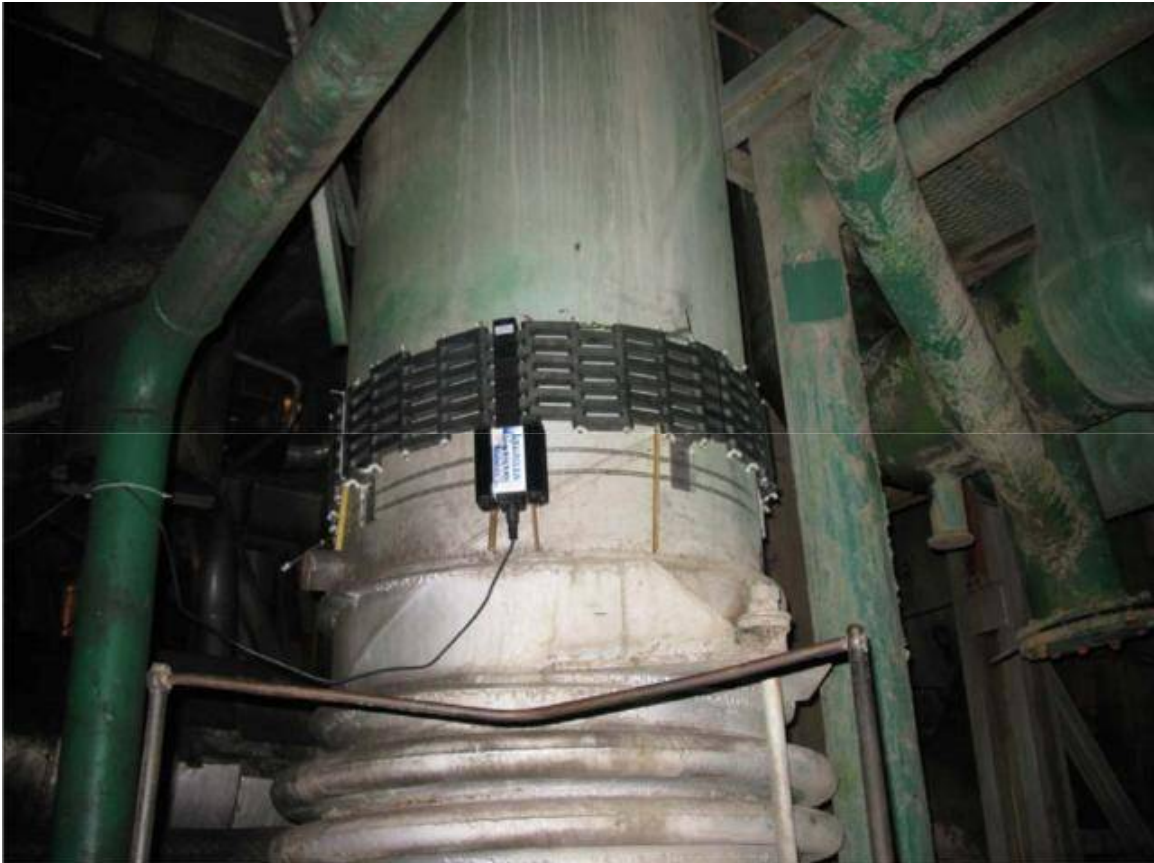
不十分な時間と準備品不足のために、装置は一時的に再び設置されました。そして支持金具はフェライトリングの下に固定されました。フェライトリングの支持物とパイプラインの間に置かれるくさびと柱を取り替えることは、後日に計画されています。

発電機の振動により、一晩でアクアクリア装置は下にすべりました。足場（それはパイプラインの限られた所にしか近づけません）に 2 人で立って、完全にまっすぐにスチールバンドにフィットすることができませんでした。振動によりバンド裏はバンドの長さが多少の広がりが出ました。

パイプラインへの完全なアクセスを確実にする足場は、建設されなければなりません。パイプライン軸に垂直にレイアウト線をマークすることは、非常によりよくバンドを置く目安となります。

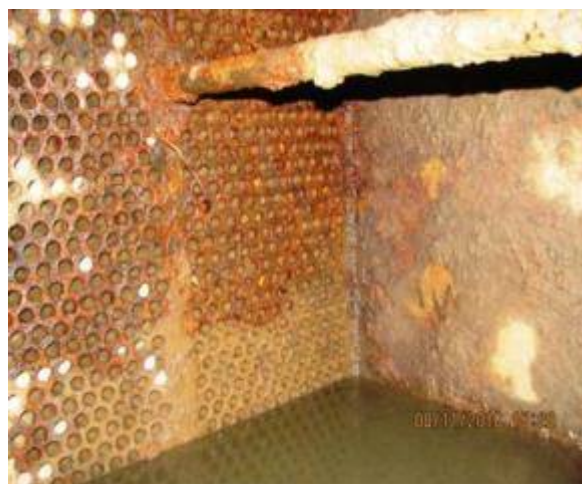
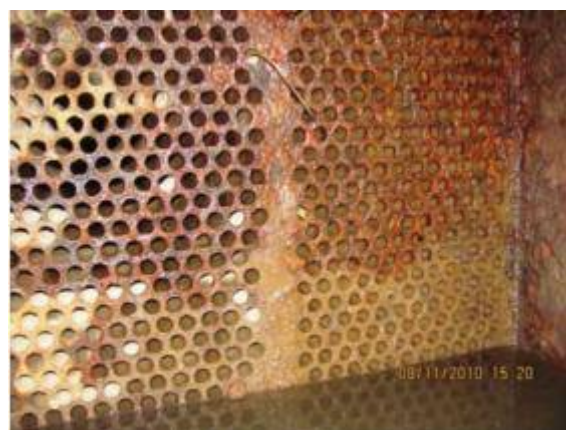
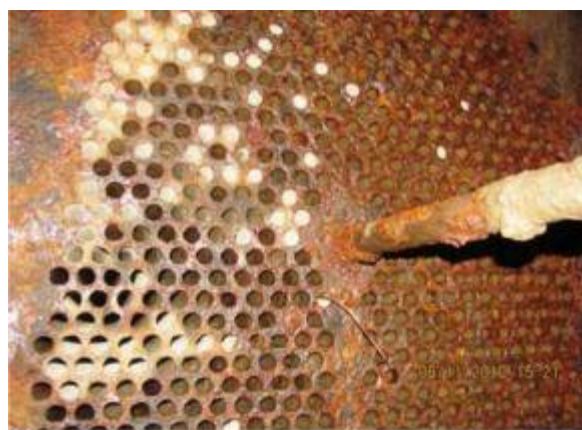
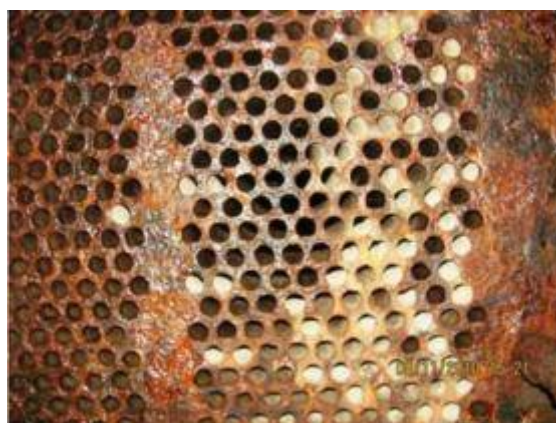
アクアクリア設置前のコンデンサー内部。(2010年11月)

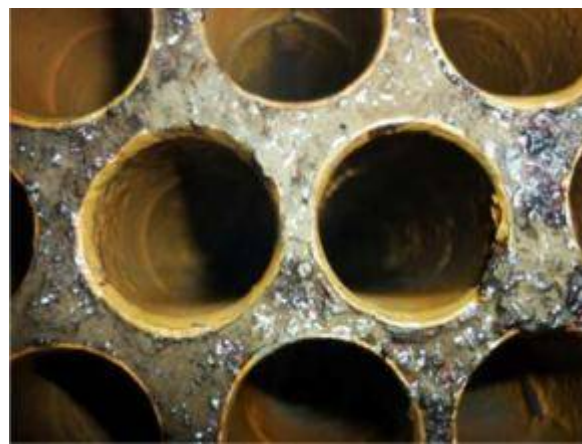
アクアクリア設置後8ヶ月のコンデンサーの内部(2011年7月)

入口室の底

- ・チューブ束の入口室は、異物(木のチップ、プラスチック部品)を部分的に含みました。
- ・チューブの内面は、沈泥スケールになっています。スケールの特徴 - 柔らかかに、水で洗い流せる程です。大部分のチューブでは、特徴的な金属光沢(真鍮)が見られます。
そしてそれは管の表面の綺麗さを示しスケールとスライムの付着の無い事を示します。
- ・出側の室の沈着物の特徴は入口室のそれと類似しています、そして、真鍮製の管の光沢はここでも見られます。
- ・有機物が腐食した特徴のある悪臭はありませんでした。

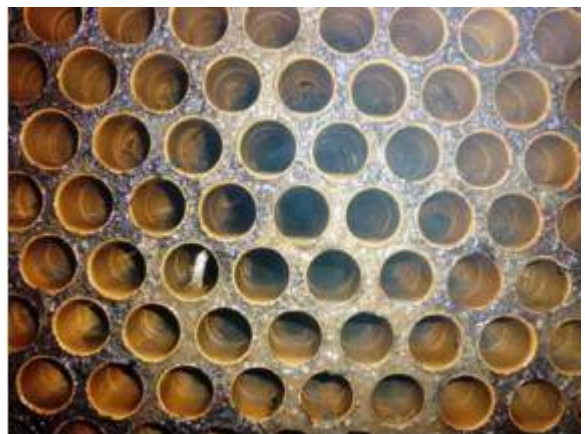
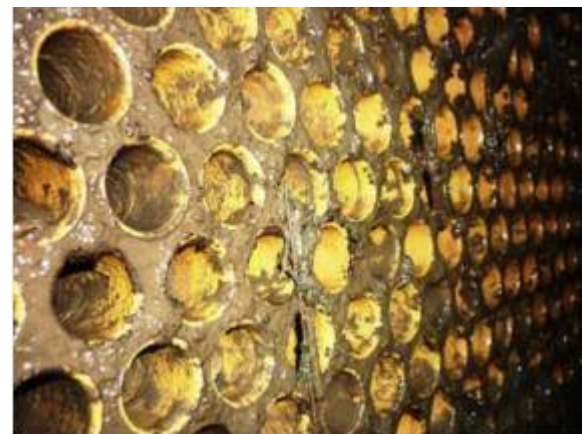
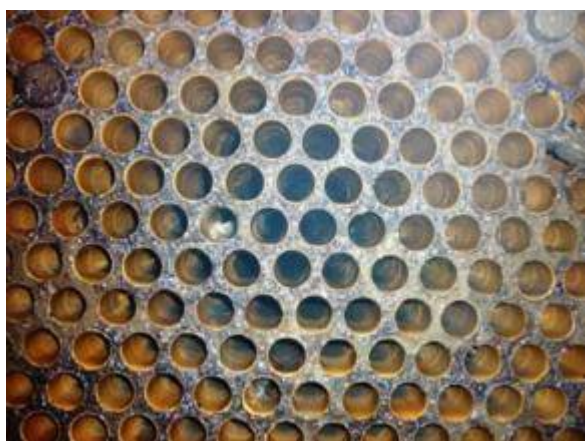
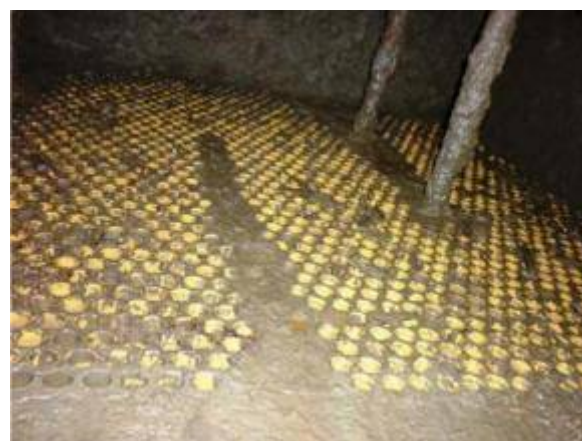
出口室のトップ(上)

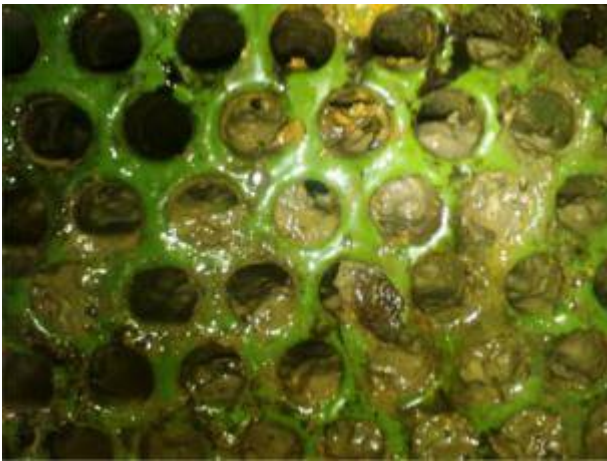
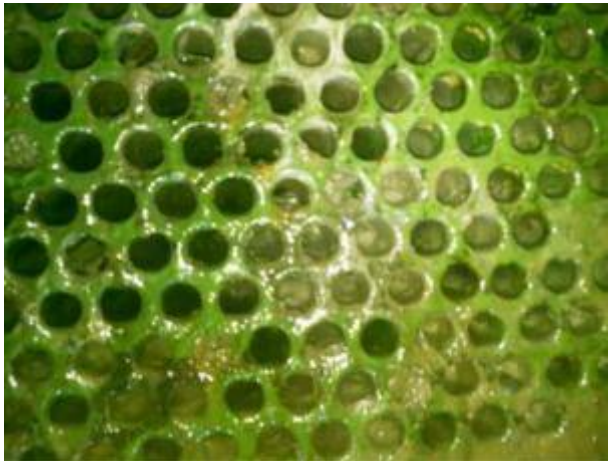
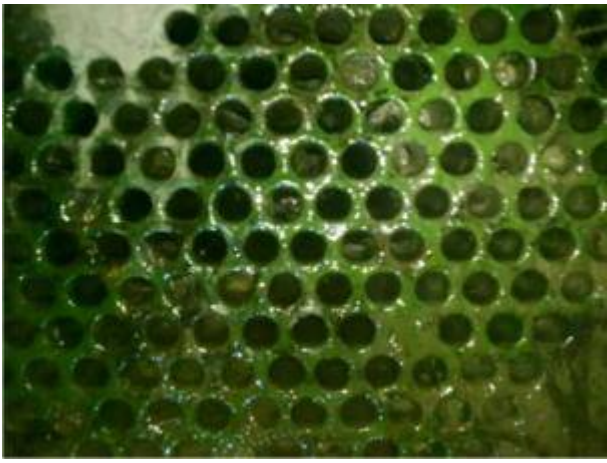
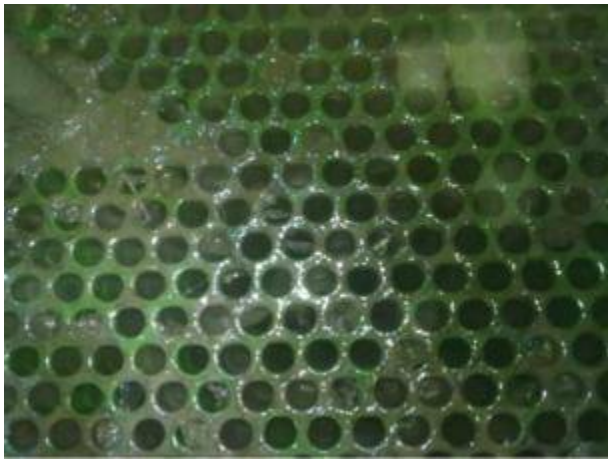
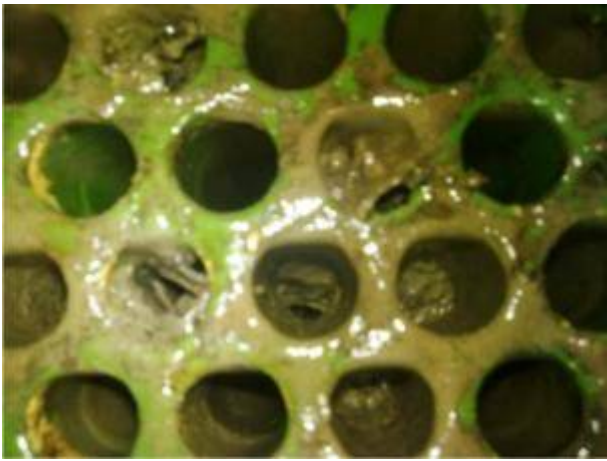
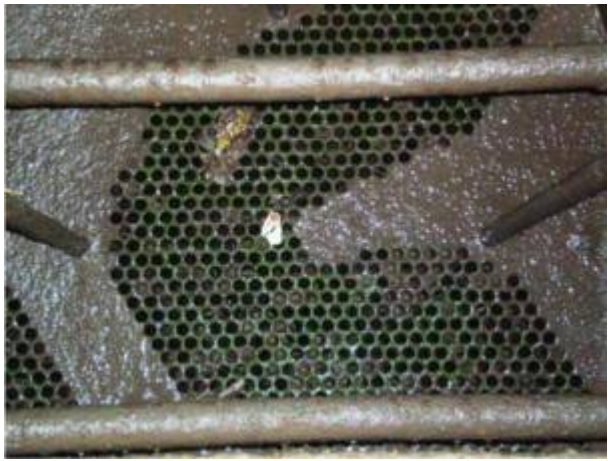
アクアクリア未処理側のコンデンサー。(2011年7月)

入口室の底	入口室の底

入口室の底	出口室のトップ(上)

出口室のトップ(上)	入口室の底

- ・チューブ束の入口室は、異物(木のチップ、プラスチック部品)を部分的に含みました。
- ・チューブの内面は、スケールを持っています。スケールの特徴 - おそらく、それは川泥です。
- ・チューブ束は、全体のチューブは詰まっています。
- ・100%の目詰まりによるチューブの数は、全体の10-15%あります。
- ・コンデンサー室は、強烈なにおい(有機物分解のための特徴)がします。

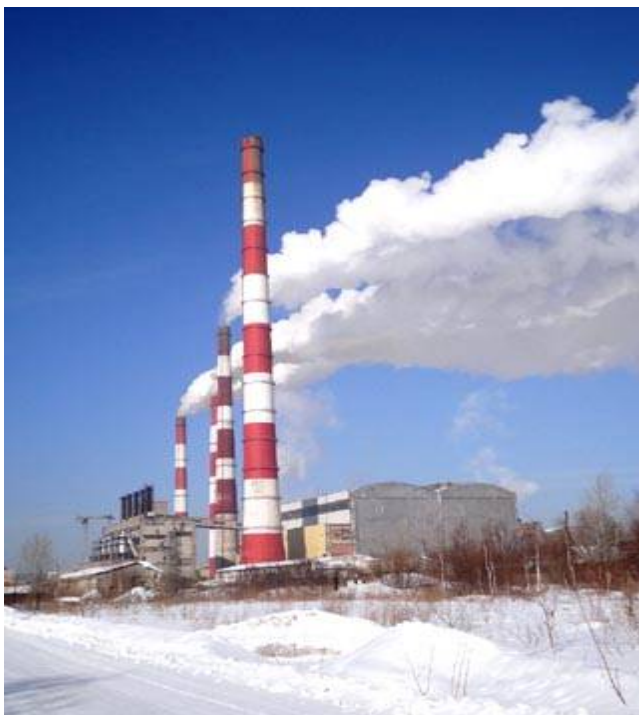
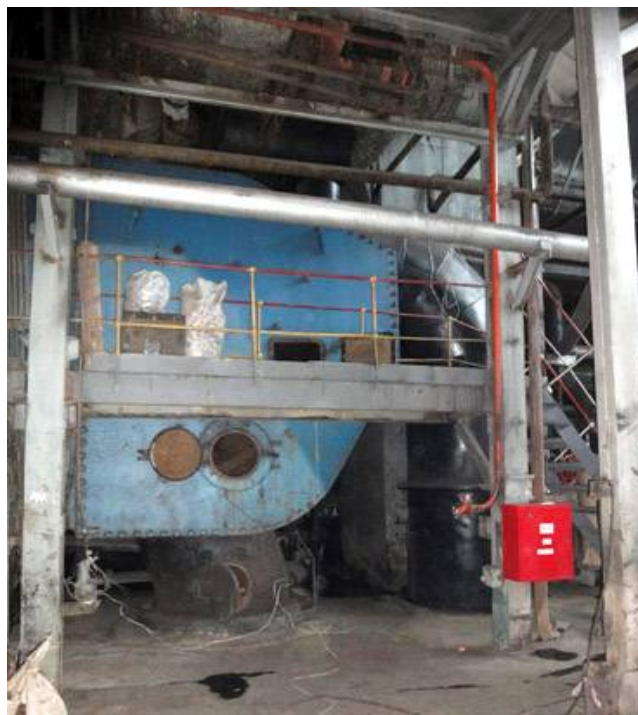
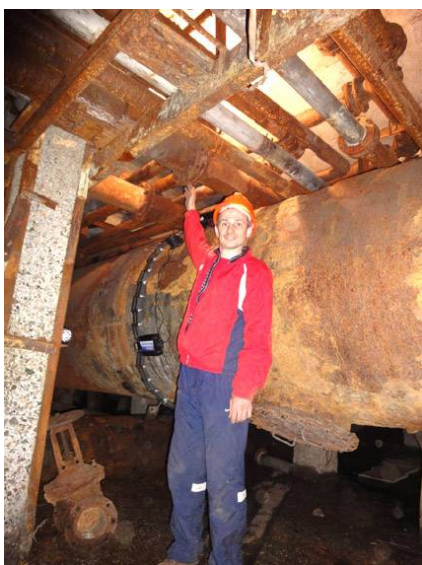
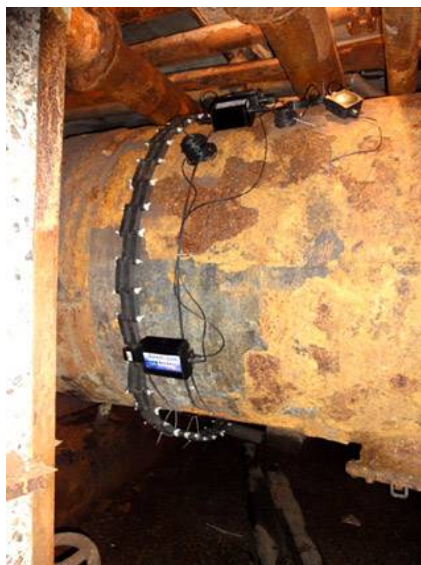
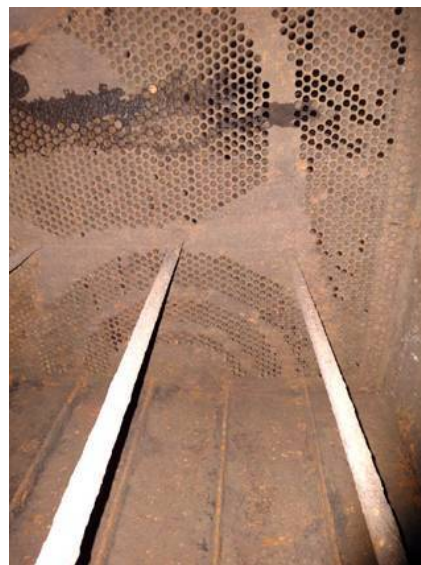
6. その他のロシアの火力発電所のスケールコンデンサーの冷却水管設置例

ロシアではすでにこの様な大型のアクアクリアが6台程度設置されています。アクアクリア設置後の熱交換器内部は、スケールスライム(バイオフィルム)・腐食のトラブルは一切なく順調に運転されています。
