ハイドロフローの設置記録 (スケール No.4-6)

Case Study – Restaurant Dishwasher – Scale

レストランの食器洗浄機スケール対策テストレポート

Case study updated on February 3,2014

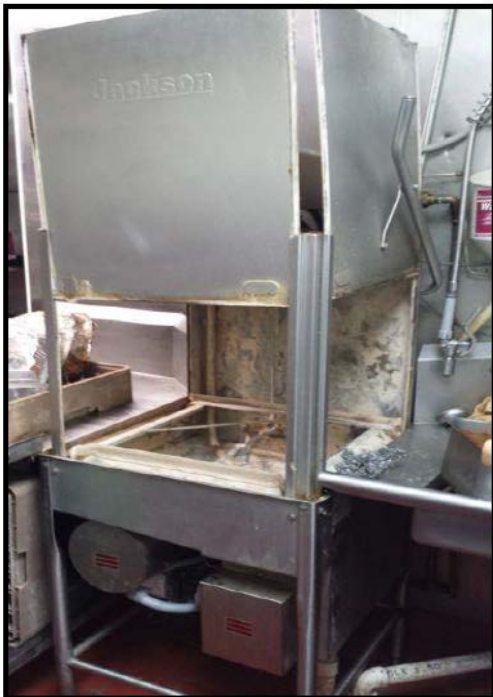
Dishwasher

食器洗浄機の外観

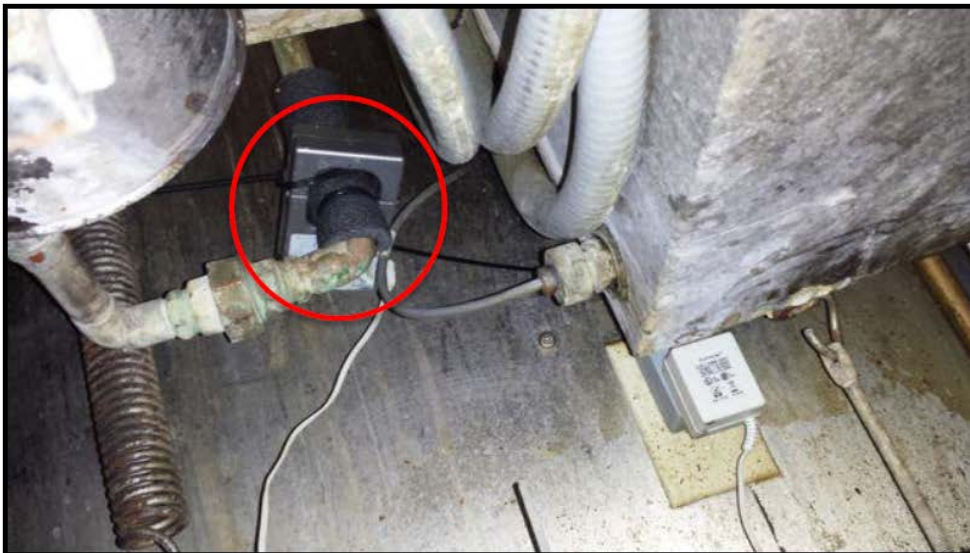
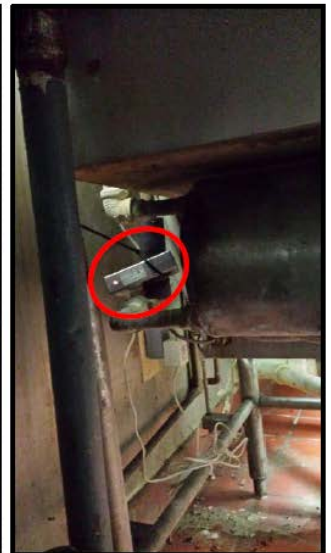
Installed HydroFLOW S38

- Installed Unit :** HydroFLOW S38 unit was installed on the fresh water line before the dishwasher' pre-heater.
設置場所 ハイドロフローS38 を食器洗浄機の昇温装置内に入る手前の補給水管上に設置した。

S38 の設置場所

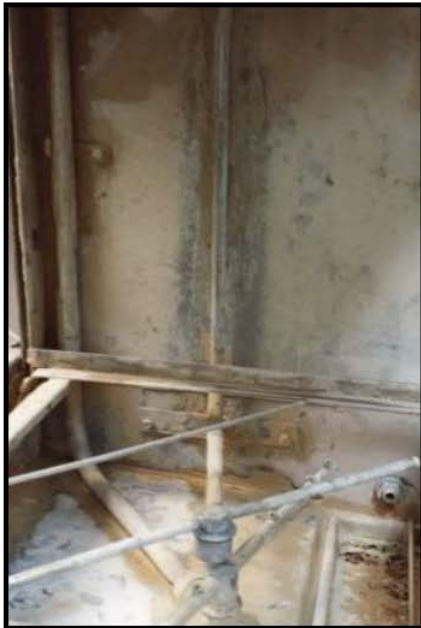
Baseline
設置前

- Background :** Due to excessive scale accumulation, the restaurant owners decided to evaluate HydroFLOW' s ability to descale the dishwasher and pre-heater and prevent further scale formation.
背景 レストランオーナーは食器洗浄機とその中の昇温装置内に過度のスケール付着に困っていたため、ハイドロフローS38 がどの程度スケール付着防止及び既存スケールの溶解流出に効果があるのかテストする事とした。

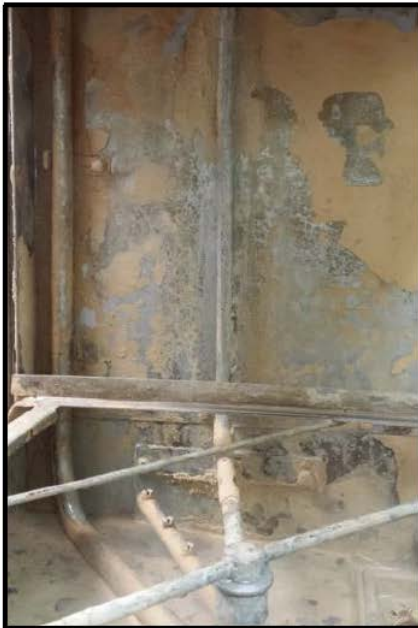
3 Months
設置 3 ヶ月後

- Results :** Hard scale is no longer accumulating and existing scale is gradually being removed from areas with constant water flow. Please refer to before and after photos.
結果 固いスケールの堆積は発生せず、既存のスケールは徐々に溶解流出している。その結果を次頁の比較写真で確認して下さい。
