[海外事例 1] ポーラーによる皿洗器のスケール対策

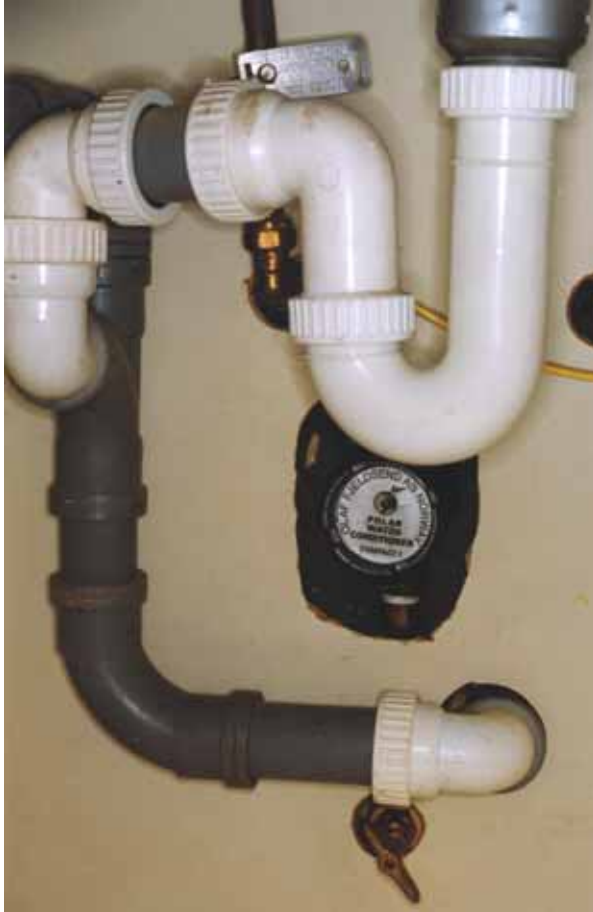
POLAR P.D.15 - COMPACT 1 installed 1970 in Brian Lynch's home. Refer to letter attached.

The Compact 1 - P.D.15 neatly installed just above the stopcock under the sink. It has been opened twice in 10 years, is as new and does not require any attention.

1970年英国のLynch氏の家の台所のシンクの下の水栓の上部の給水管上にポーラーPD-15（通称 コンパクト1）型を皿洗器のスケール対策用として全量一過水方式にて設置しました。

今日まで10年間の利用で2回ポーラーのメンテの為に本体を開けましたがそれ以外は何もしておりません。

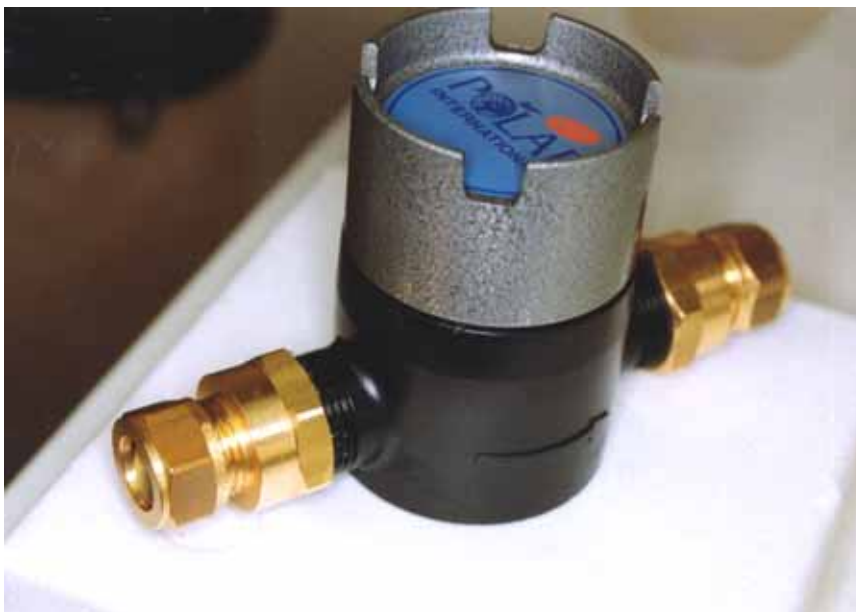
The present day P.D.15 of POLAR International A/S, formerly OLAF FJELDSSEND A/S.

ポーラーインターナショナル社製の現在の一般家庭用のPD-15型本体です。

注) OLAF FJELDSSEND A/S,(ノルウェー)は旧社名です。

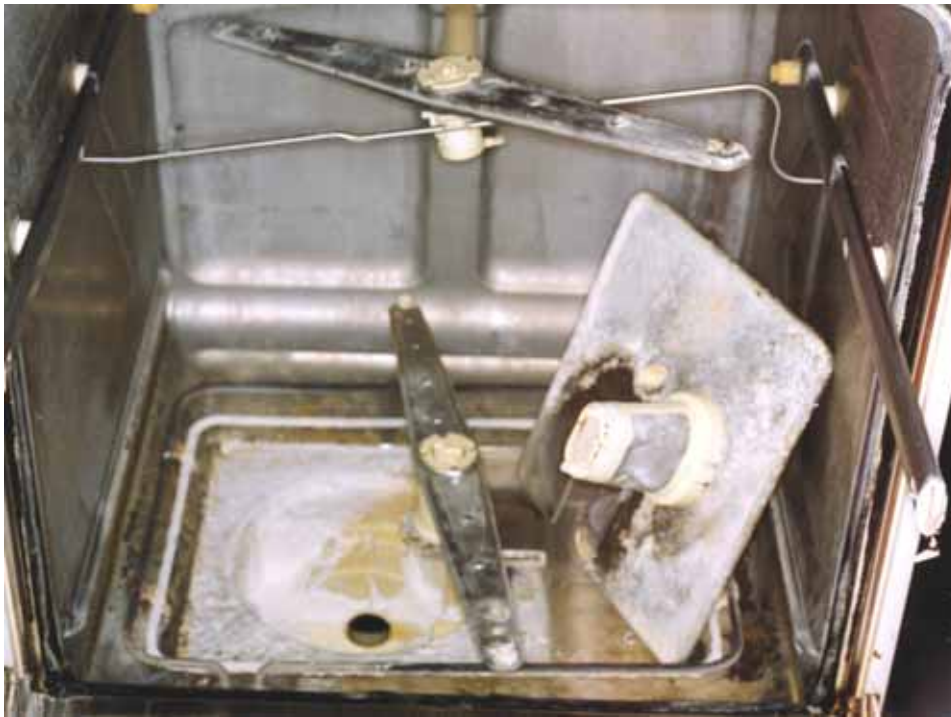
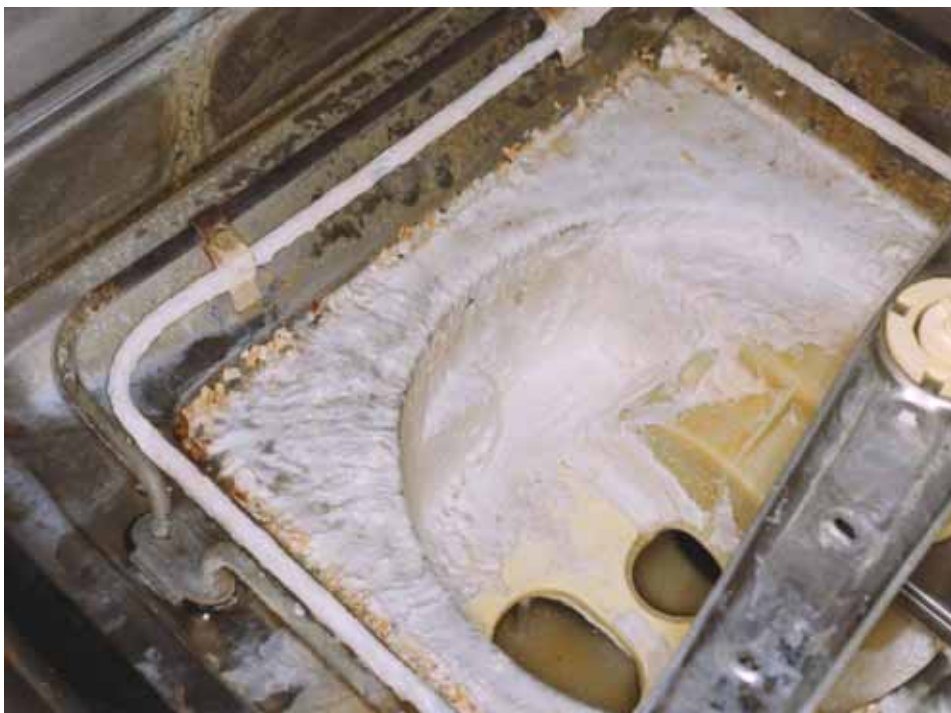
ポーラー無し側の
皿洗器

IN LOCATION WITHIN
20 metres from
MR. LYNCH'S HOME.

SAME WATER ABOUT
230 p.p.m. TOTAL
HARDNESS.

20m 離れた隣人の家の皿洗器のスケール付着状況の写真です。これはポーラー取付前の様子です。水質は全硬度230PPMの大変な硬水です。

NO POLAR

Dishwasher completely descaled December 1989. 2 months' later, in spite of salt pot in machine, scale formation baked on the element and all over the filter screen and base of the machine.

1989年に皿洗器のスケールを落としましたが2ヶ月後には再び装置の床、エレメントやフィルタースクリーンに付着して酷い状態となりました。

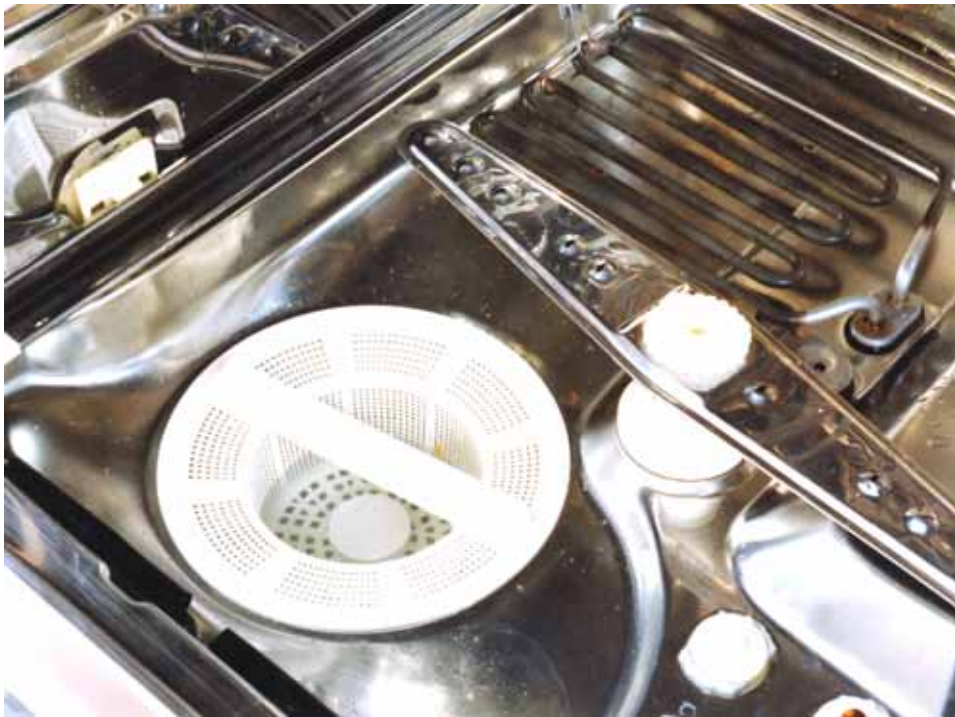
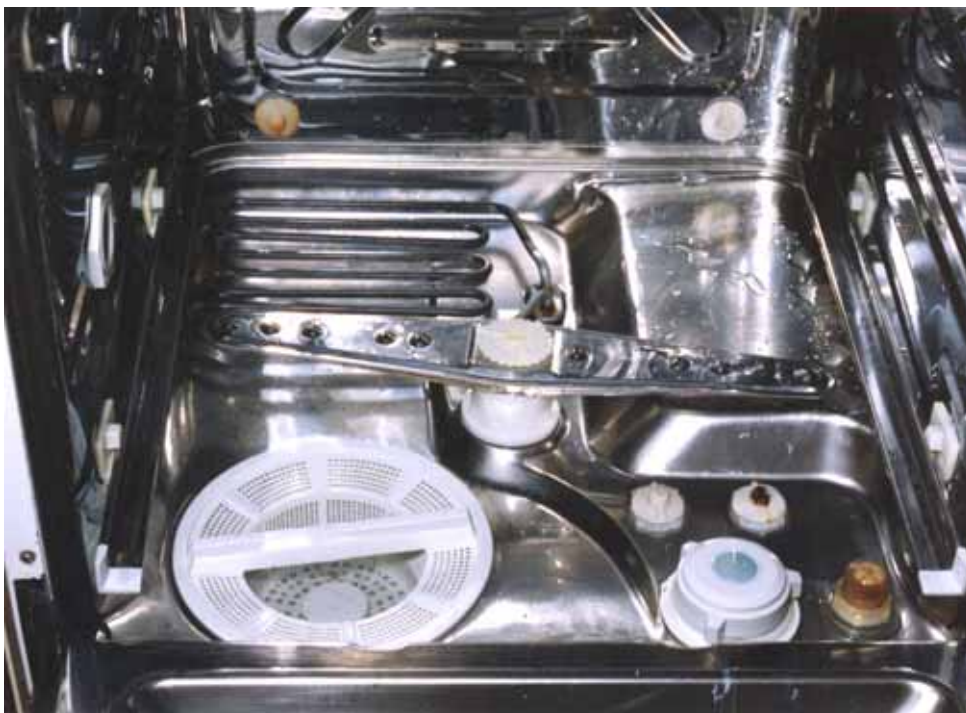
**ポーラー処理水側の
皿洗器**

すでに皿洗器は16年使用して
いますが常にスケールの
付着は全く無くどこにも白
色カルシウムが固着して
おりません。

The dishwasher now 16 years' old, is completely scale free all the time and has not even a calcium "stain" anywhere.

Please compare this with the dishwasher in the house opposite in Bell Lane which has NO POLAR.

何時もこの様な綺麗な状
態です。
次頁のポーラーを取付け
ていない
20m離れた隣人の皿洗器
のもの比べて下さい。
