POLAR NEWS (4) 開放式冷却塔の水藻抑制効果

東京都の某公的施設においての比較試験
写真 1：開放式冷却塔 100RT

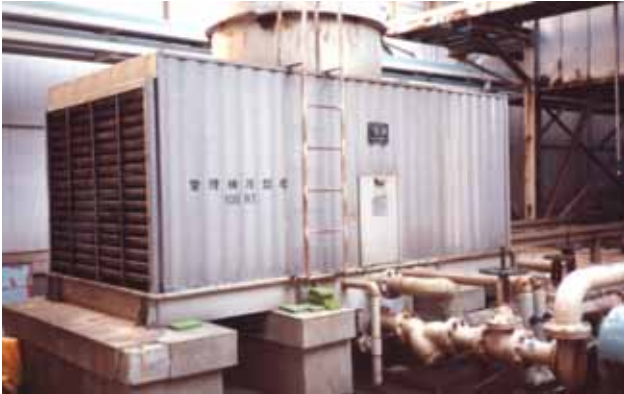
同型クーリングタワーが 2 基並列に配置され、同じ原水を使用している。

双方のクーリングタワーは、同じ様に清掃されてテストに入る。

循環水量：1300L/min

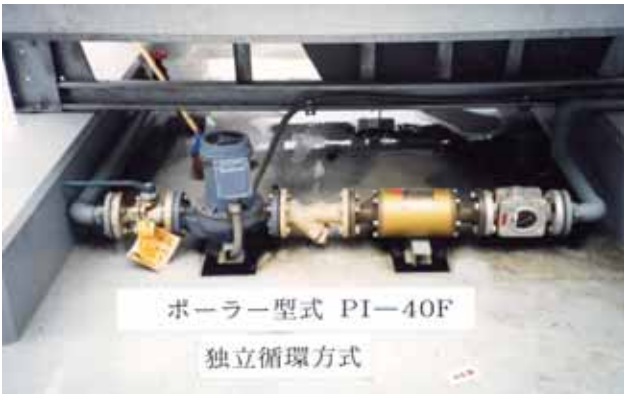
写真 2：ポラーPI 40Fを設置

一方のクーリングタワーにはポラー磁気式水処理装置 型式：PI - 40F 一式を写真の様に設置しました。

設置方式はラインポンプ付きで冷却塔内の水を独立して循環する方式で行いました。

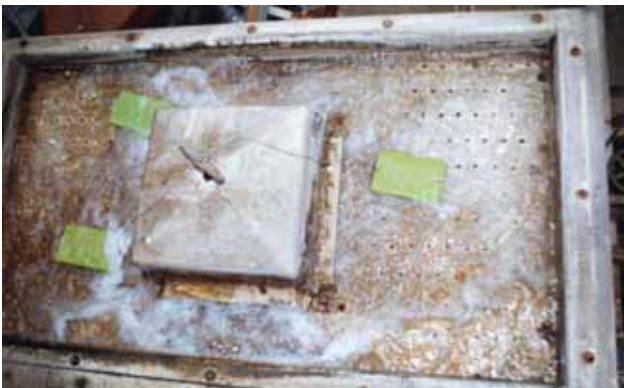
写真 3：薬剤処理側の上部水槽

クーリングタワーは藻の発生防止剤を使用して、従来通りの自動ブローによる運転を継続した。

スタート時藻の発生なし。

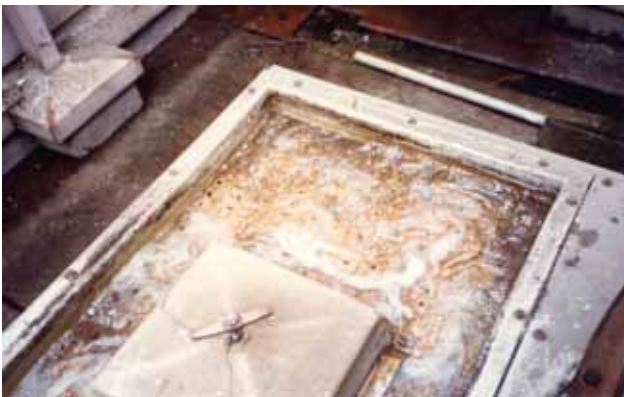
写真 4：ポラー処理側の上部水槽

ポラーを使用してテストに入る。

スタート時藻の発生なし。

従来通りの自動ブローによる運転を継続した。

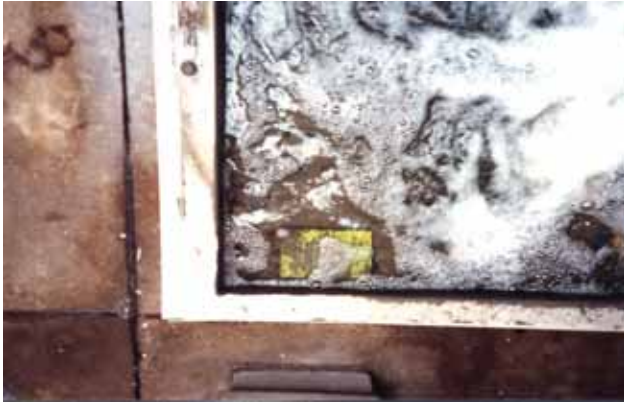
写真 5 : 薬剤処理側の上部水槽

[テスト開始 21 日目]

防止剤を使用した方は写真の様に全体に水藻の発生が多く見られ、水に泡立ちが多い。水の濃縮が激しいため薬剤の効果が薄いようであった。

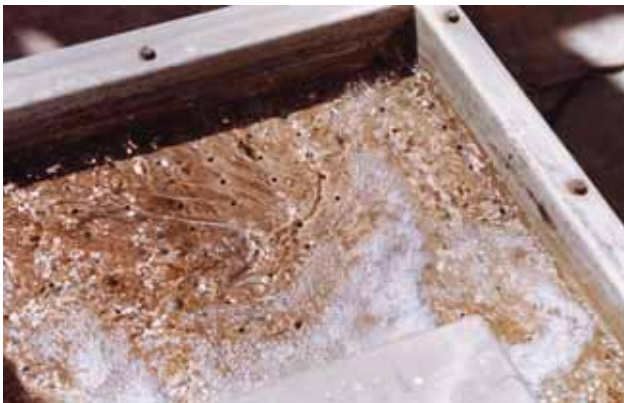
写真 6 : ポーラー処理側の上部水槽

[テスト開始 21 日目]

ポーラーを使用した同一個所は写真の様に水藻の発生は全く見られず、以前より水の透明度が上がり水が澄んできている。

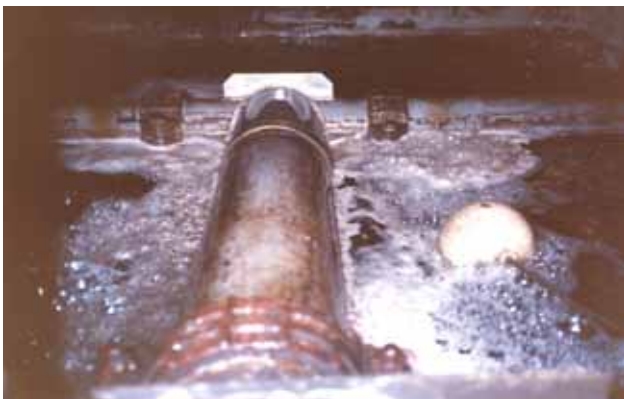
写真 7 : 薬剤処理側の冷却塔内下部水槽

水が濁っている為、底が見えない。
又、水面上に石鹸の様な泡立ちが多く見られた。水は全体的に濁りが多く汚い。

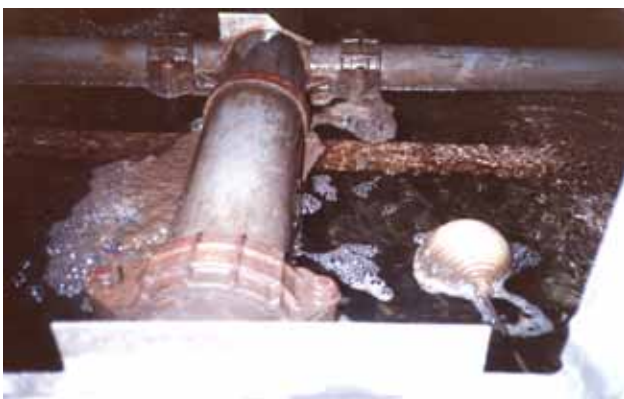
写真 8 : ポーラー処理側の冷却塔内下部水槽

水が澄んでいる為、底が見える。
スケール等の不純物がポーラーの効果より底に沈殿した為、水が綺麗に澄んでいる。
又、水面上には殆ど泡立ちが見られなかった。

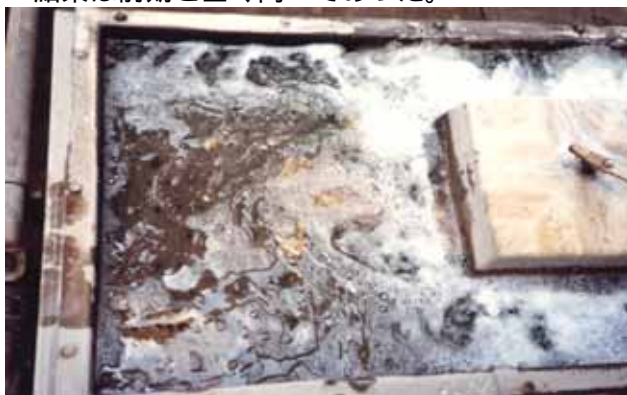
写真 9：薬剤処理側

水藻発生防止剤使用の上部水槽の藻の発生状況。

水藻の発生著しく穴がつまり充填材にうまく水が落ちない。

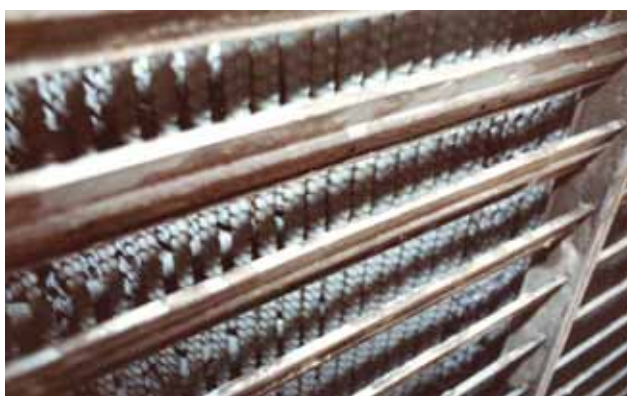
写真 11：ローラー処理側

ローラーを使用したクーリングタワーの充填材には水藻の発生及びスライムの発生が殆ど見られなかった。充填材は極めてきれいな状態である。
