## POLAR NEWS ( 30 ) 冷却水(チラー水)系

### ポーラーの赤錆除去効果の確認テスト

期 間：1989(平成元)年 2月 23日～1989(平成元)年 3月 16日  
場 所：長野市内 某自動車ディーラー本社 地下ボイラー室

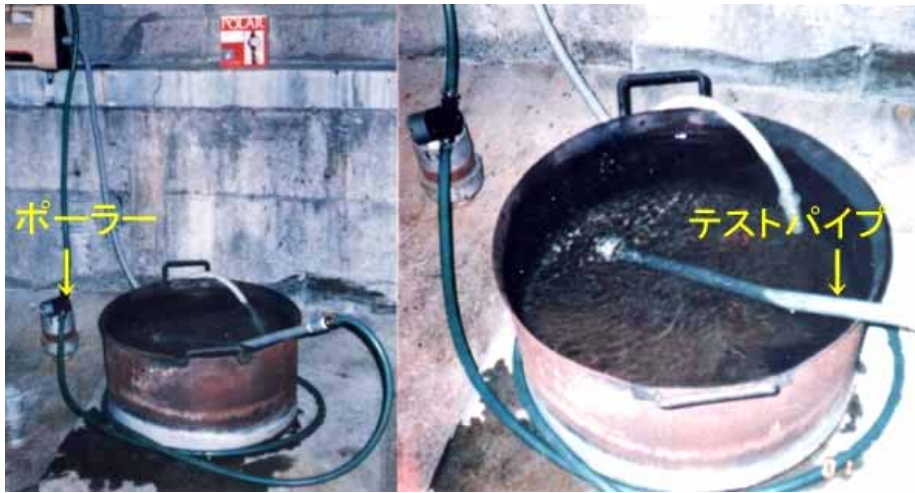
循環ライン

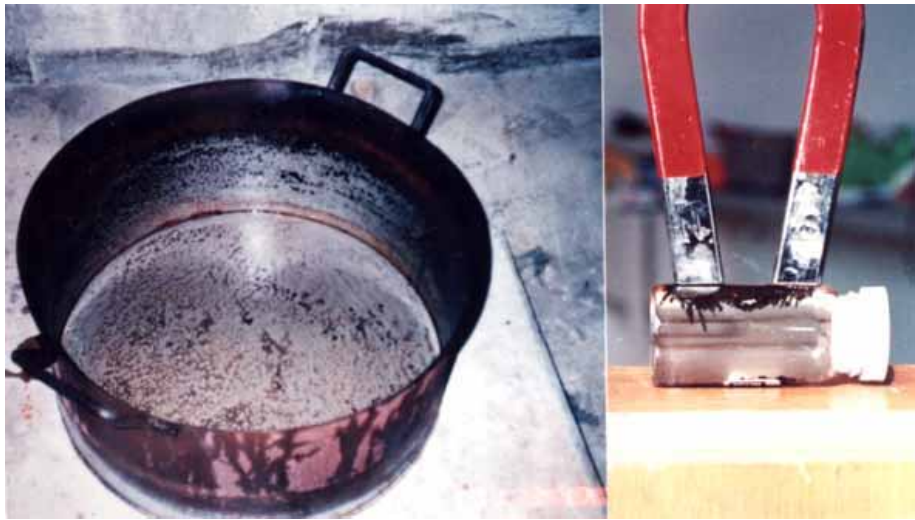
内部の錆が除去された水槽

黒錆粒(磁性酸化鉄)

パイプの中を指でこすると指が真っ黒になった事と、水槽の底から磁石で採取した黒錆粒から、還元作用による赤錆の黒錆化が確認された。(赤錆が黒錆化すると磁石に吸着する。)

テスト中は水が赤く濁って底が見えなかったが、テスト終了後ポーラー水と接触していた内壁及び底部の錆はきれいに除去されていました。

尚、接触のなかった内壁上部の10cm程の箇所は、テスト前のままであった。
