POLAR NEWS (37)

赤水原因について(300 世帯・20 年経過)

塩ビライニング管の飲料水の場合

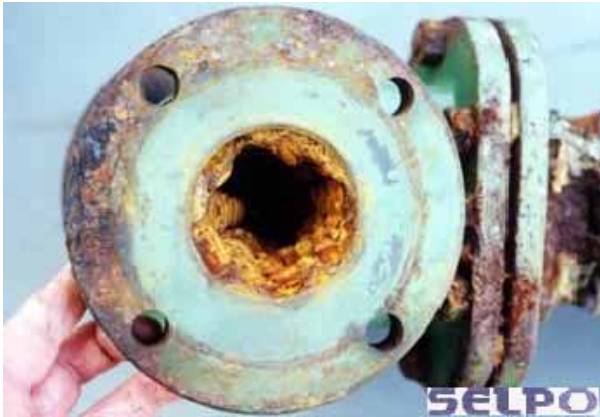
都内高層団地飲料水用フランジ内(築後 20 年)

原因：ほとんど管内の腐食はバルブ及び管接合部の異種金属電位差及び塩ビライニングシール部の破損が原因であり、水中の溶存酸素と金属とが水を介して電気化学反応を起こすためです。

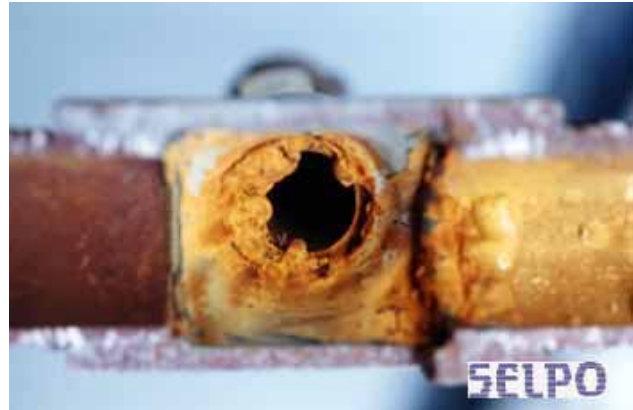
バルブとライニング管の腐食(異種金属接合)

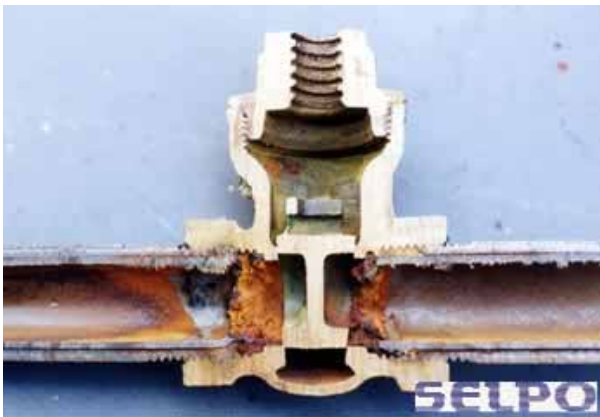
バルブとライニング管の腐食部切断(異種金属接合)

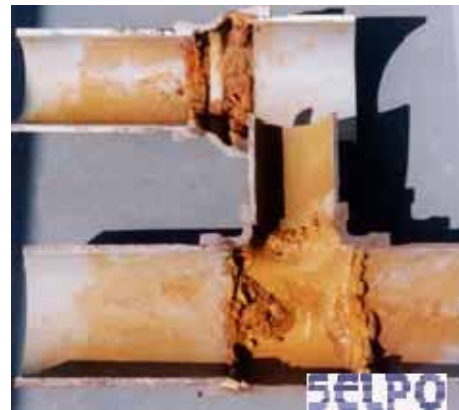
20 年経過した給水用ライニング管
