## POLAR NEWS ( 39 )

### 病院の既存冷温水系の防食効果

# 第一回メンテナンス報告書

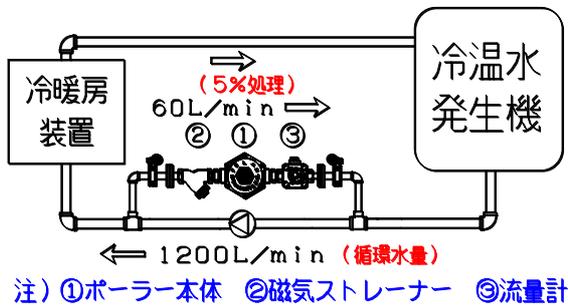
設置図 (冷温水系統)

設置場所：東京都某医療センター  
設置日：平成 12 年 2 月 1 日  
型式：PI-25CF×1 台  
対象装置：空調用冷温水設備  
設置方式：一部(5%)バック方式

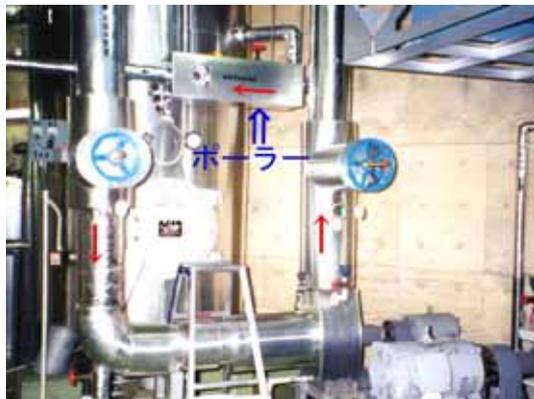
ポーラー設置全景

ポーラー設置目的：冷水管の防食・防スケール対策

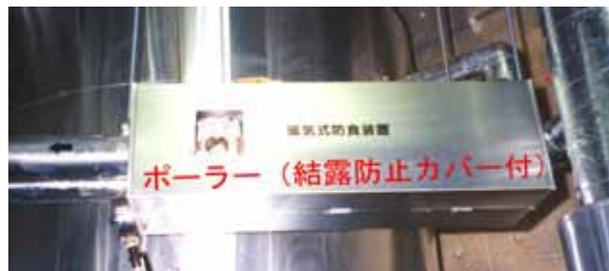
ポーラー型式 PI-25CF(冷温水循環水量 1210L / 分)

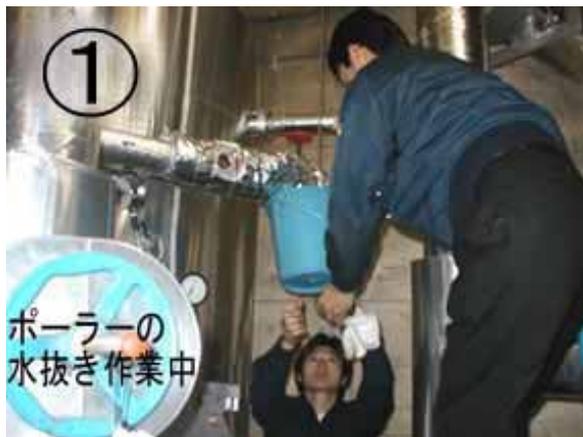
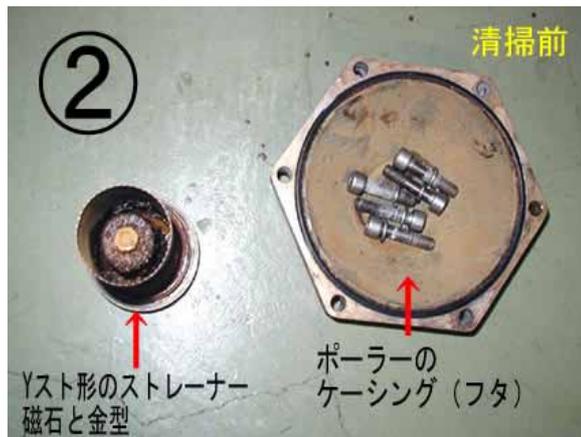
- イ . 写真 はポローラ分解水抜き中、写真 はフタを開けた所とマグネットストレーナー
- ロ . 写真 はポローラ本体の磁石部のマグネシウムの消耗具合と新品の白銀色のマグネシウムの取替部品(1 セット ¥18,000.-)、写真 はマグネットストレーナーの磁気部で鉄粉の付着や根元のマグネシウムが消耗してなくなっております。[白銀色の円形物は新品マグネシウム(1 セットで ¥12,000.-)です。]
- ハ . 写真 は本体に新品マグネシウムを清掃後に取り付けた状態、写真 はマグネットストレーナーの根元に新品マグネシウムを取り付け、写真 は磁力があるのでレンチが吸着している。
- ニ . 写真 は全体を元に復元して断熱材にてカバーをして完了。
- ホ . 写真 はポローラ取り付け前に故障した電気式制御弁( ¥300,000.-/1 個)、写真 は取替えた台数の箱です。

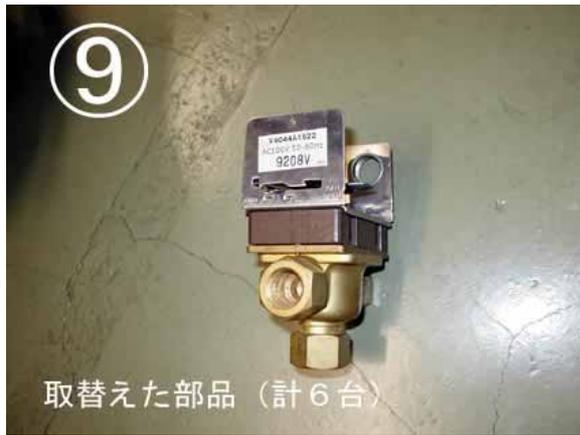
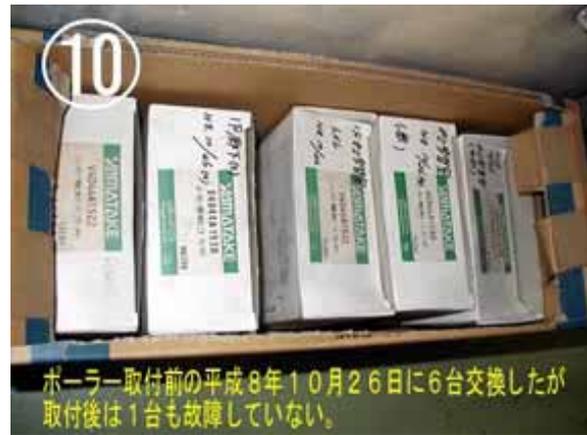
貴センターの御担当者と確認致しました事はポローラ設置後、赤錆水の温水がポローラ処理後一週間位で透明な水となり、その後 3 年間水はそのまま透明で綺麗な状態を維持してきましたので防食効果はきわめて大きいと評価出来ると思います。特に写真 の部品は電気式制御弁で、1 個 30 万円もするものをポローラ取付前は約 6 台故障して交換(写真 )していたがポローラ取付後は故障が皆無となったのでその経済効果は非常に大きいと判断されました。
