# 一般家庭用HS-38の防食効果 (飲料水 No.5-1)

## <上水・防食試験>

1. テスト期間 : 平成 21 年 9 月 9 日～平成 23 年 9 月 9 日 (2 年間)
2. 場 所 : 東京都世田谷区事務所ビル(1 階・2 階のトイレタンク)
3. 対 象 装 置 : 電磁式水処理装置ハイドロフロー HS38 型(英国製) 消費電力 2W
4. 説 明 : 事務所ビルにつき 1 階・2 階は外より別々の給水メーターで給水されており、トイレの水洗は常に上水の次亜塩素が 0.7mg/l 程度あり、一度水洗を利用するとタンクの水は空になり空気に著しく酸化されるので、本比較テストは腐食についてはかなり過酷な試験である。 ※鉄片の大きさは縦 35mm×横 35mm のものを使用し、重量を同一に研磨した。

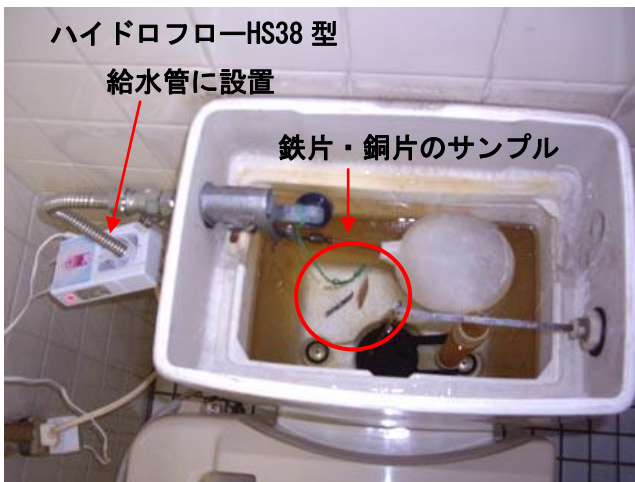
### 1 階トイレの水洗タンク内

ハイドロフローHS38 処理側 (H21. 9. 9)

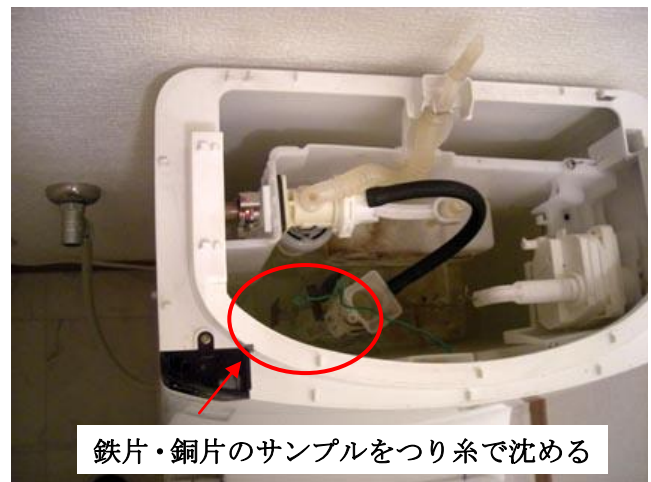
### 2 階トイレの水洗タンク内

未処理側 (H21. 9. 9)

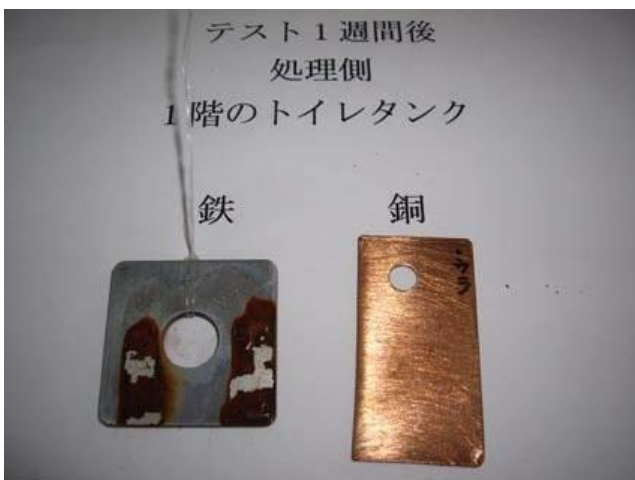
1 週間後<処理側>

処理水側の方が酸化還元速度が早いので鉄は早く腐食しました。これは処理側の特徴です。

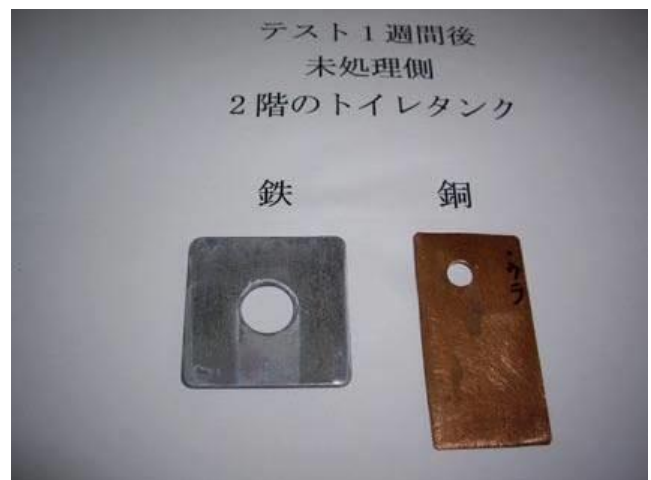
1 週間後<未処理側>

鉄の表面は双方ともヤスリ紙で削りましたが未処理側は腐食の速度は遅い

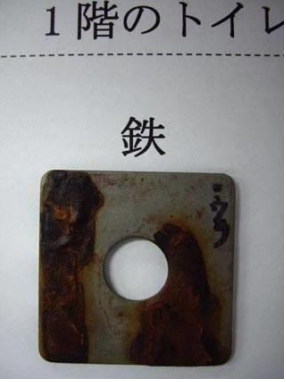
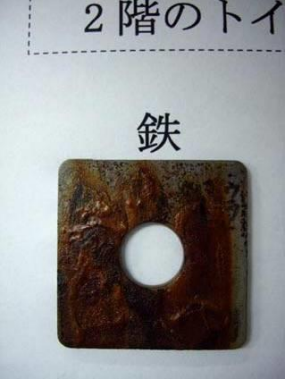
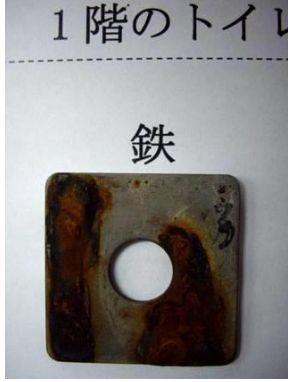
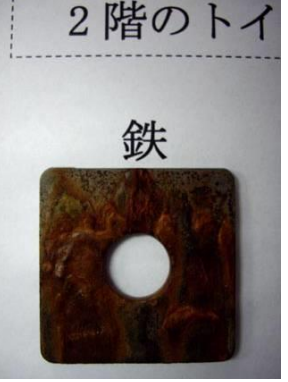
<p style="text-align: center;">3ヶ月後</p> <div style="display: flex; justify-content: space-around;"> <div style="text-align: center;"> <p>1階のトイレ</p>

<p>鉄</p> <p>&lt;処理側&gt;</p> </div> <div style="text-align: center;"> <p>2階のトイレ</p>

<p>鉄</p> <p>&lt;未処理側&gt;</p> </div> </div>	<p style="text-align: center;">6ヶ月後</p> <div style="display: flex; justify-content: space-around;"> <div style="text-align: center;"> <p>1階のトイレ</p>

<p>鉄</p> <p>&lt;未処理側&gt;</p> </div> </div>
<p style="text-align: center;">9ヶ月後</p> <div style="display: flex; justify-content: space-around;"> <div style="text-align: center;"> <p>1階のトイレ</p>

<p>&lt;未処理側&gt;</p> </div> </div>	<p>写真比較より</p> <ol style="list-style-type: none"> <li>3～6ヶ月にかけては未処理側に凹凸の腐食は全体的に広がり腐食速度は早い</li> <li>9～12ヶ月にかけては双方共に腐食したが処理側は平らで黒錆化が多い。</li> <li>15～24ヶ月にかけて未処理側は更に凹凸に腐食の進行が見られるが処理側は平滑で黒錆化が多く均一的な表面で固いので防食皮膜のマグネタイトの形成と判断する。従って更に黒錆化した部分について鉄片の減肉量を測定した。</li> </ol>

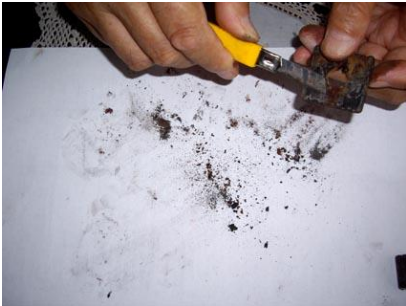
### 処理側 24ヶ月後の鉄片の削り落とし

削り落とせた錆をガラス瓶の中に入れたところ。(粉状の錆)

鉄片表面が固く、カッターで削っても黒い粉体状の錆が落ちるのみ。少し削ると白い皮膜状の層があり、その下まで削り落とすのは、困難であった。

※減肉量の測定は鉄片を強酸で溶かして残存重量を測定比較する方法があるが、ここでは肉眼で確認が容易な方法として鉄片表面の錆をカッターで落してその減肉量を計測した。

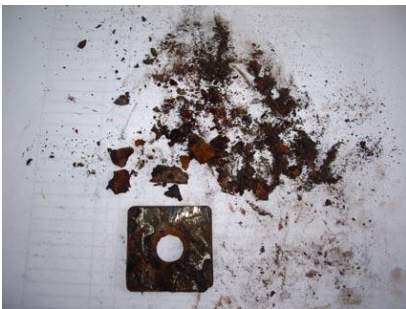
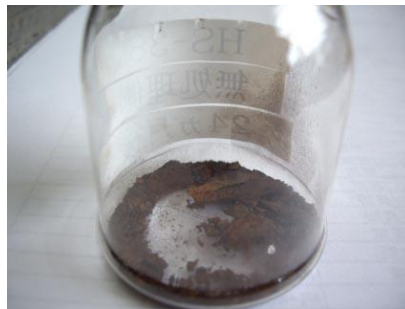
### 未処理側 24ヶ月後の鉄片の削り落とし

削り落とせた錆をガラス瓶の中に入れたところ。(錆の塊)

鉄片表面が脆く、カッターで軽く削るだけで、錆は大きい塊となって剥がれ落ちる。また、その量もとても多い。

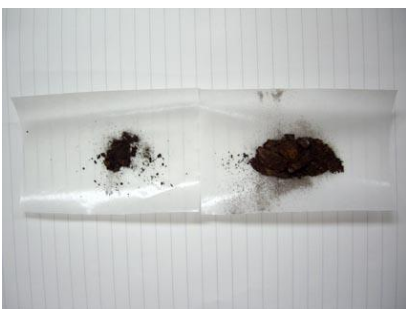
カッターで削った鉄錆の量を重量測定

処理側 未処理側

錆の腐食減量測定のため、鉄片の付着物の量を計測したが、処理側は0.2g・未処理側1.9gとなり、処理側の腐食減量は $0.2 \div 1.9 = 0.105$  (10.5%)。つまり未処理時に比べ処理時は2年間で腐食速度が約1/10に減少している事が明らかとなった。

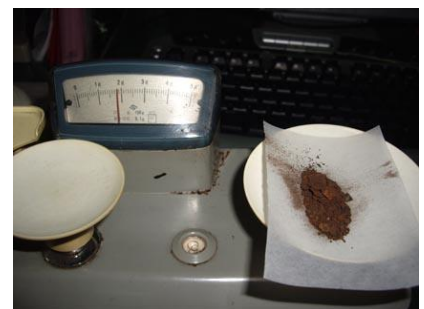
未処理側  
(付着量 1.9g)
